I. PŘEHLED NĚKTERÝCH ŠETŘENÝCH PORUCH, NEHOD A HAVÁIÍ

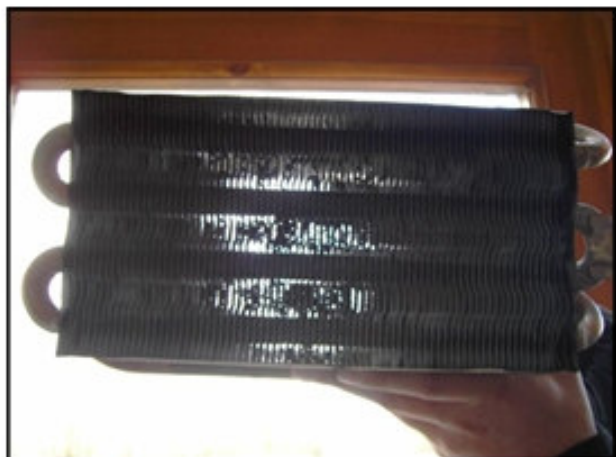
Obr. 1 - Znečištěný výměník plynového kotle, neprováděný pravidelný servis - smrtelná otrava CO.

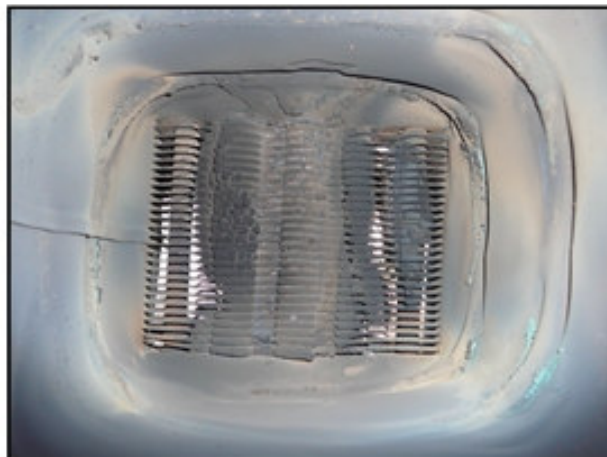
Obr. 2 - Zcela zanesený výměník plynového průtokového ohříváče vody bez odvodu spalin, který měl za následek smrtelnou otravu CO.

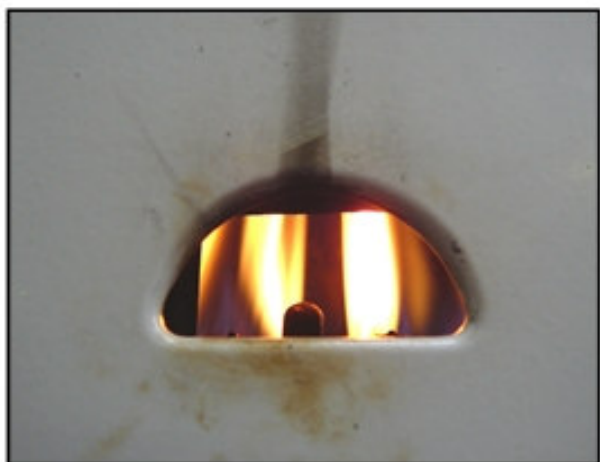
Obr. 3 - Svítivý plamen nedokonalého spalování v důsledku zaneseného výměníku viz obr. 2

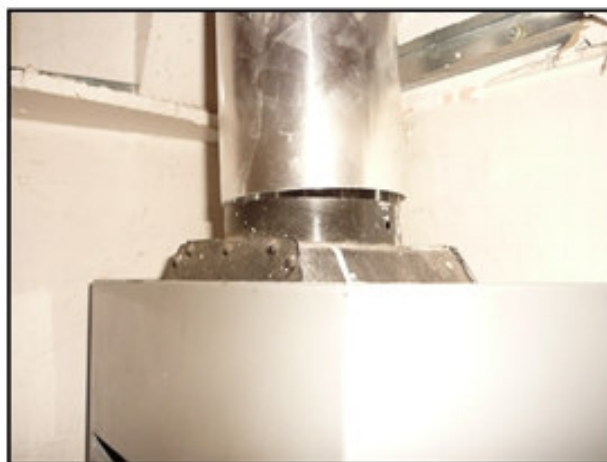
Obr. 4 - Únik spalin do koupelny v důsledku chybného napojení kouřovodu na hrdlo spotřebiče.

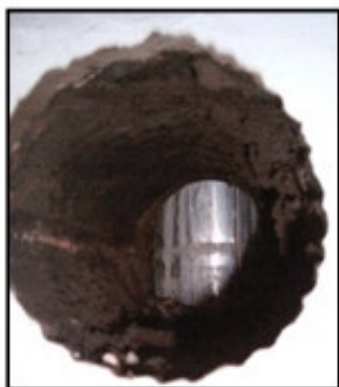
Obr. 5 - Pohled do sopouchu po provedeném vložkování komína bez přípojovací tvarovky. Celý objem spalin pronikal do prostoru koupelny a měl za následek smrtelnou otravu.

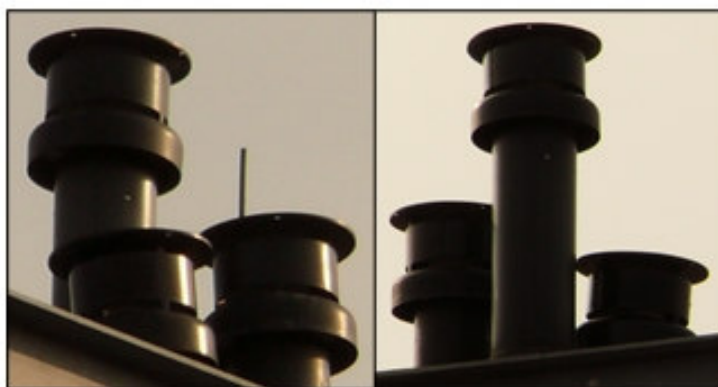
Obr. 6 a 7 - Chybné vyústění odvodu spalin a sání vzduchu od plynového spotřebiče typu C, které má za následek vypadávání spotřebiče z provozu v důsledku přisávání spalin do sání vzduchu pro spalování.

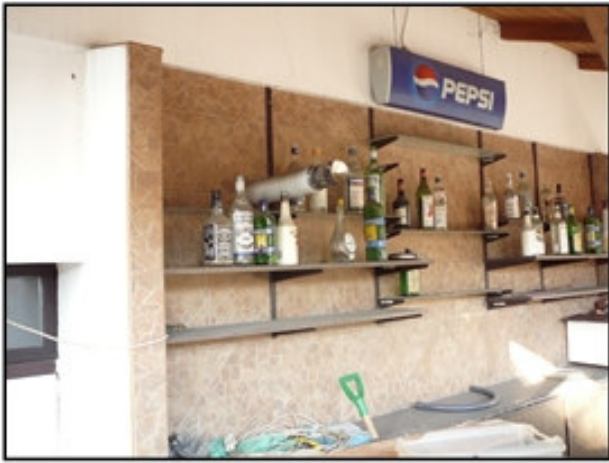
Obr. 8 - Vyústění odvodu spalin a přívodu vzduchu do prostoru baru.

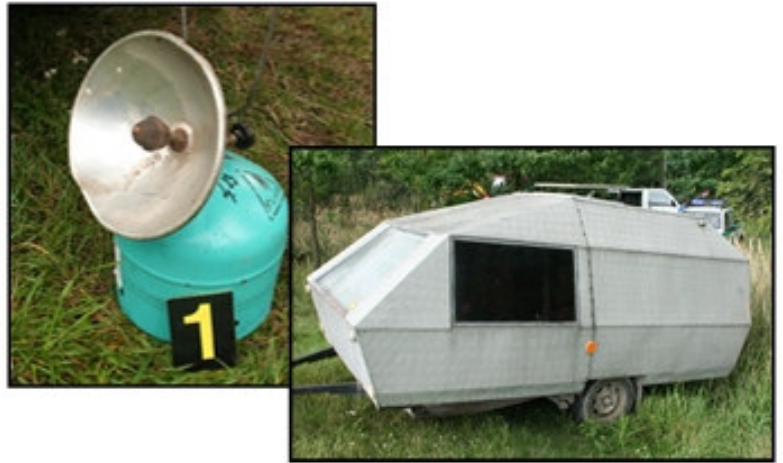
Obr. 9 a 10 - Teplomet Ardent typ 2171 používaný v karavanu způsobil po krátké době provozu smrtelnou otravu.

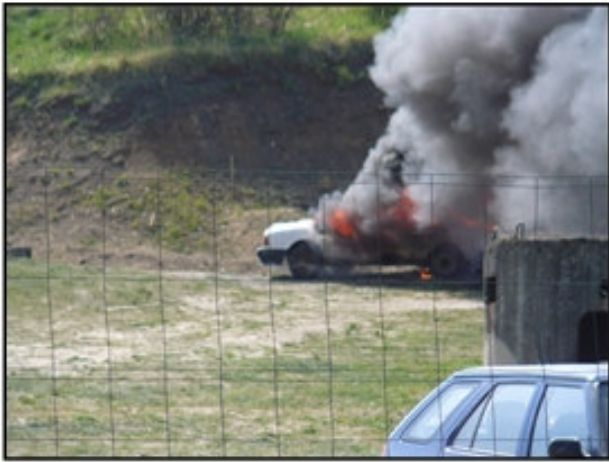
Obr. 11 - Požár osobního vozidla převážejícího netěsnou PB láhev 2 kg.

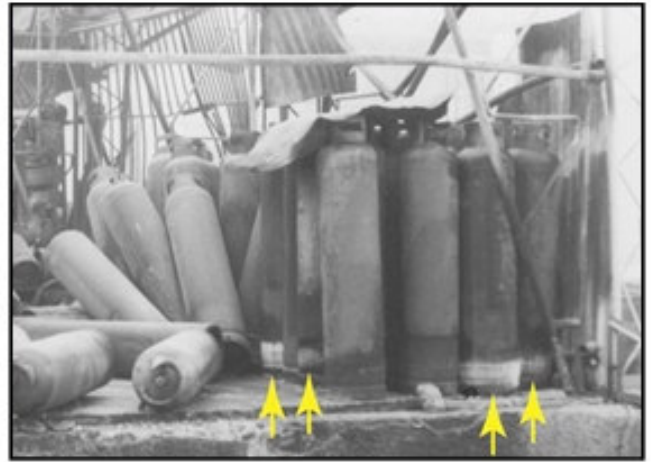
Obr. 12 - Záběr po výbuchu LPG v plnění, viditelná námraza na povrchu láhve v důsledku mimořádné odpařovací kapacity LPG.

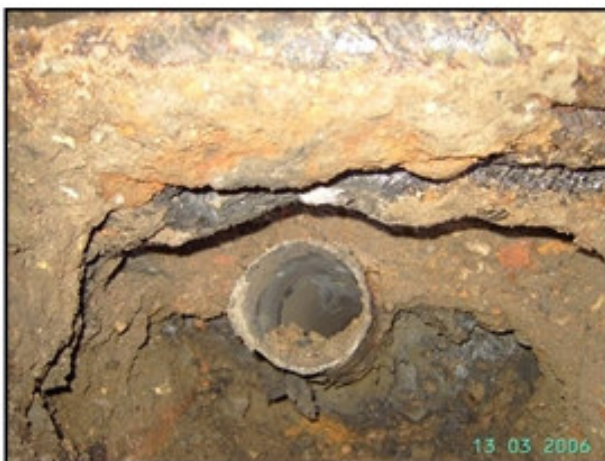
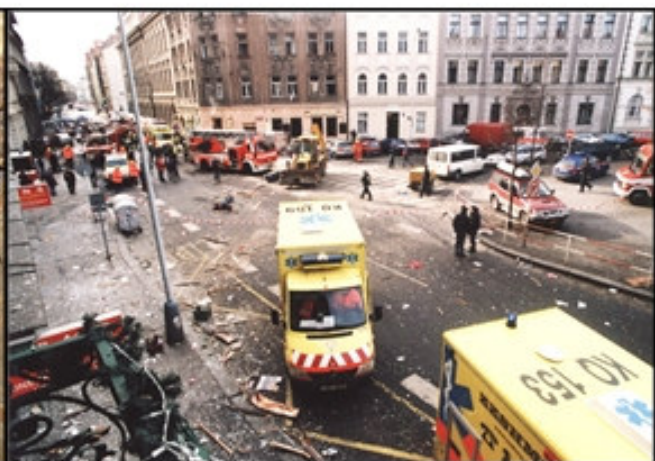
Obr. 13 a 14 - Čelní pohled na utavené potrubí plynovodní přípojky. V horní části nad potrubím je vidět částečně utavený kabel, který nehodu způsobil a celkový pohled na místo tragédie.

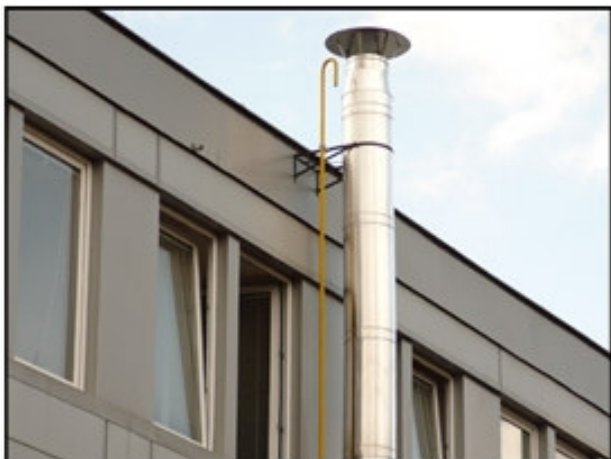
Obr. 15 - Chybné vyústění odvětrávacího potrubí, které v průběhu odvětrávání naplnilo otevřeným oknem přilehlou místnost.

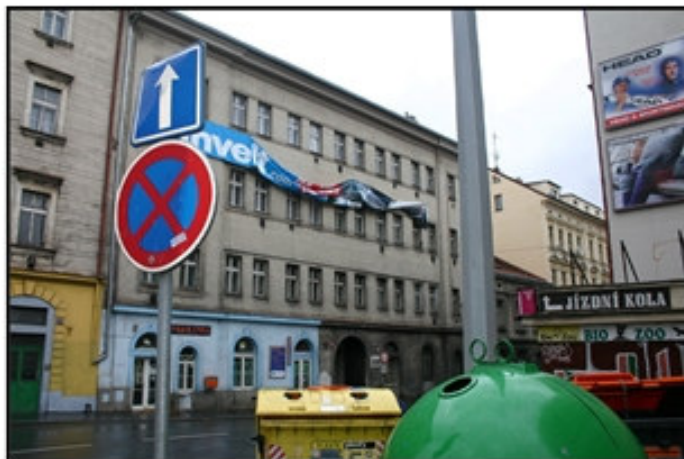
Obr. 16 - Instalace reklamního panelu zakrývajícího vyústění plynových lokálních topidel v provedení C.

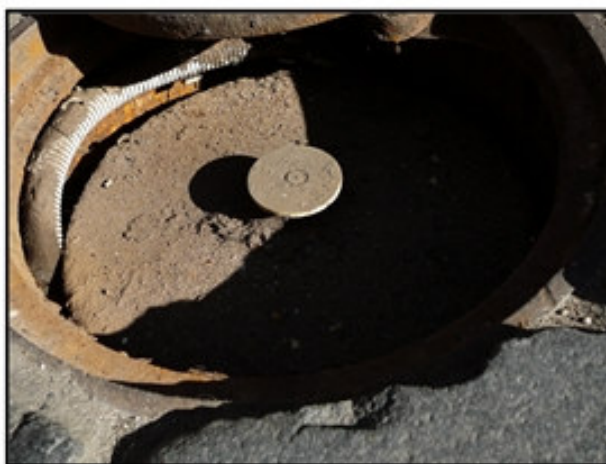
Obr. 17 - Zatopení regulační soupravy způsobilo zvýšení přetlaku v domovním rozvodu plynu, plameny plynového sporáku dosahovaly výše 45 cm a způsobily požár kuchyně.
